Tratamientos Termicos

NITRURACION
CON POSTOXIDACION

N+OXI

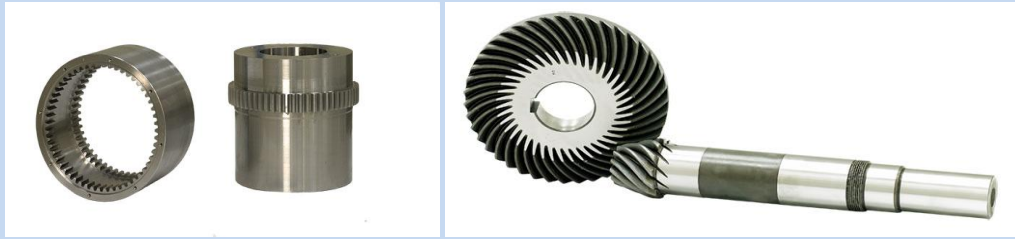
N+OXI, es una nitruración gaseosa de penetración controlada, normalmente entre 0.150 mm y 0.200 mm, con una posterior oxidación que permite proteger a la pieza contra la corrosión.

Durante la nitruración en gas, se forma la capa de compuestos y la superficie de esta capa se activa.

Formándose una zona porosa en su parte mas externa.

La porosidad formada es muy fina y mejora la adherencia de la capa de oxido de la etapa de oxidación.

La capa de compuestos de la N+OXI se forma como resultado de las reacciones químicas que tienen lugar entre los gases del proceso, después se forma una capa homogénea de oxido con cualidades antiadherentes.

La capa global de N+OXI, capa oxidada +capa compuesta+ capa de difusión confiere excelentes propiedades a la corrosión y al desgaste.
